Histoire de Pénisquin

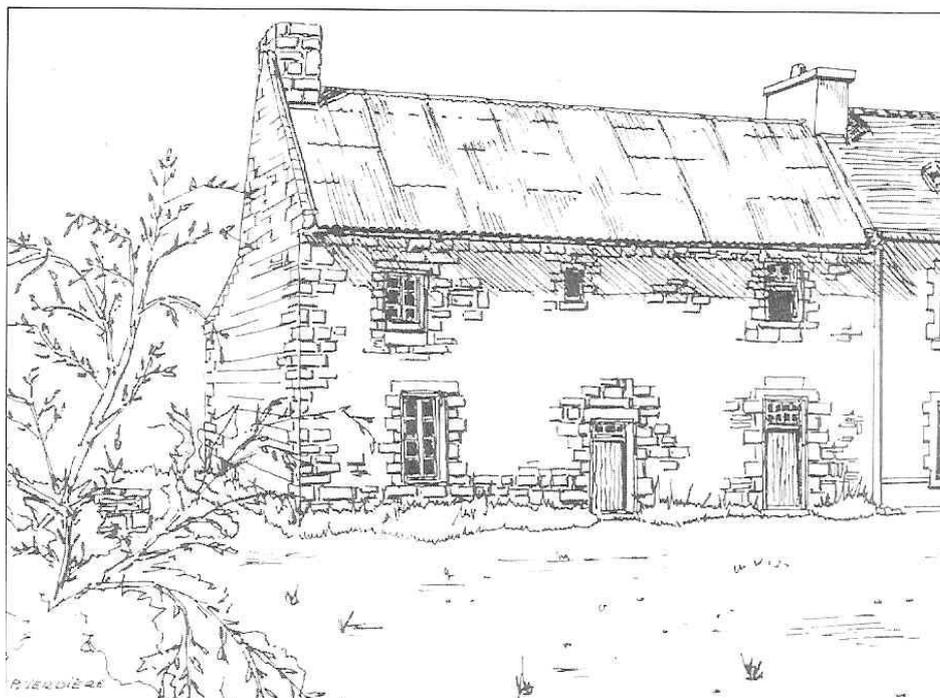
Dessin réalisé après l'effondrement de la partie droite du manoir, la construction de la maison de 1938 et la couverture du bâtiment en fibrociment. La porte est au même endroit qu'en 1920 mais a perdu ses pierres. De l'intérieur le montant de la porte initiale est encore visible, plus à gauche, et d'ailleurs une poutre originale prend maintenant appui sur ce linteau récent.

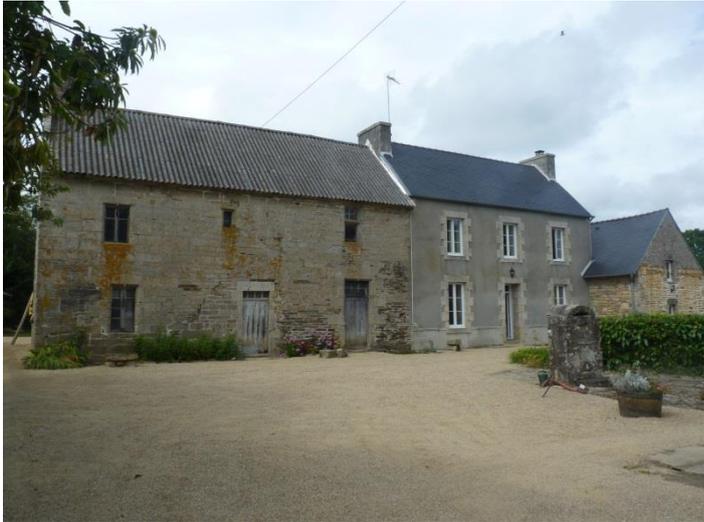
La façade, en pierre de taille, est percée irrégulièrement de 4 fenêtres dont deux ont perdu leurs meneaux.

La porte centrale n'est pas celle d'origine, qui était sans doute surmontée d'un linteau en accolade et ornée de pinacles.

La porte de droite est une ancienne fenêtre agrandie au XIX^{ème} siècle.

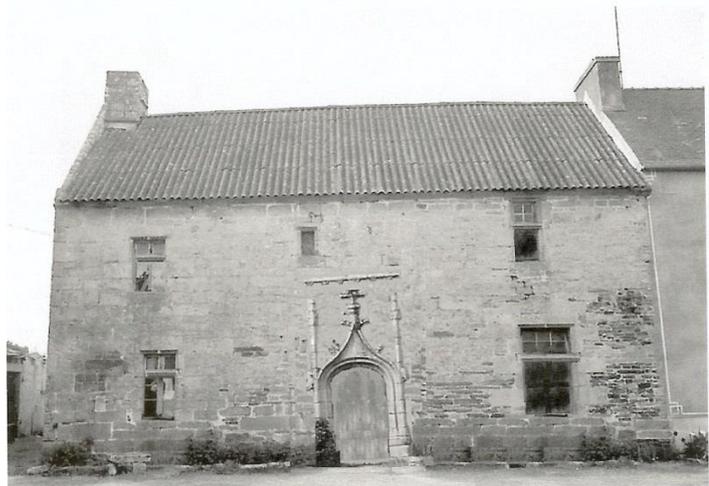
La partie arrière du manoir, en rez-de-chaussée uniquement, s'ouvre vers l'extérieur par des fenêtres en meurtrière et le 1^{er} étage du manoir y donne par une fenêtre à meneau.

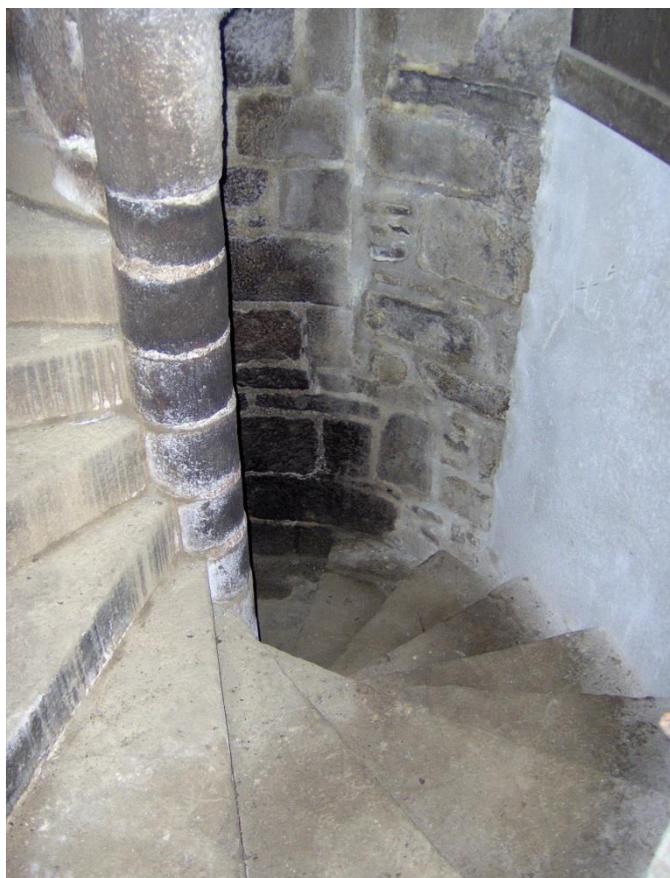
L'étage est desservi par un escalier en colimaçon en pierre. Cet escalier se prolonge vers l'est par un second petit escalier en pierre donnant autrefois dans une petite salle de guet, et aujourd'hui conduisant dans le grenier de la partie effondrée et reconstruite en 1938.

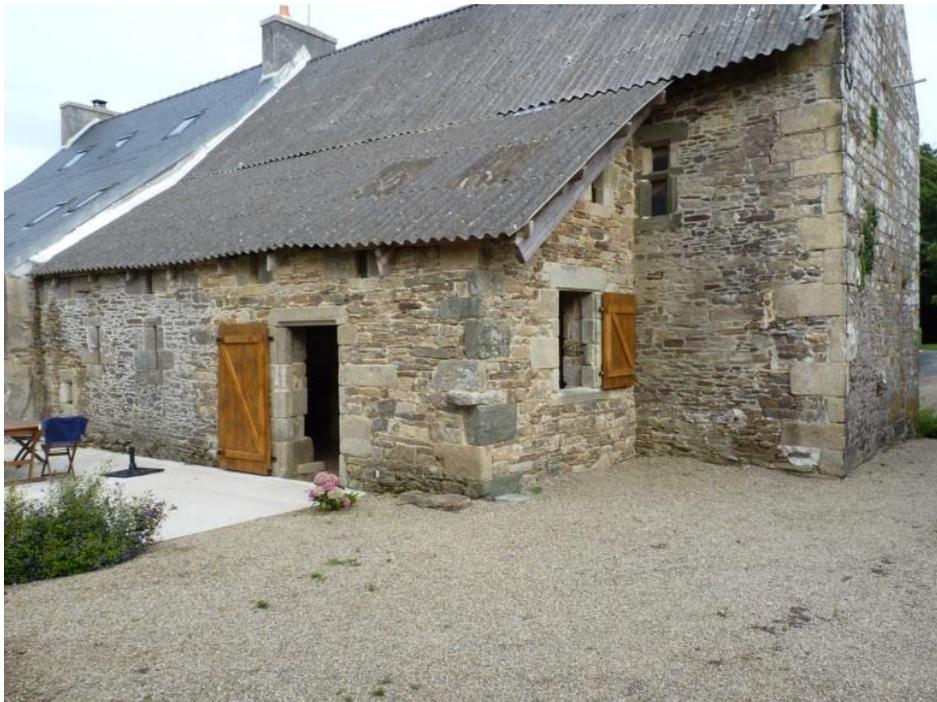
La partie arrière du manoir a été rénovée en 2010 et 2011. La verrière a été supprimée, remplaçant sur l'extérieur une fenêtre à meneaux.

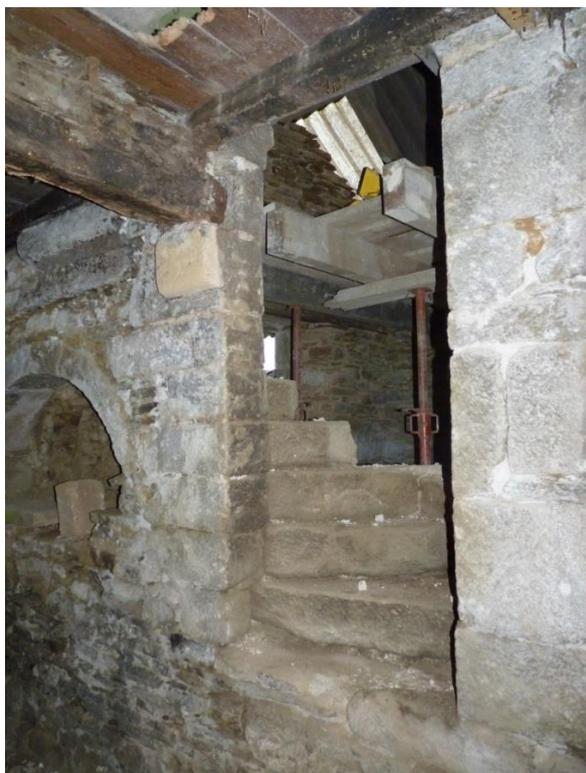
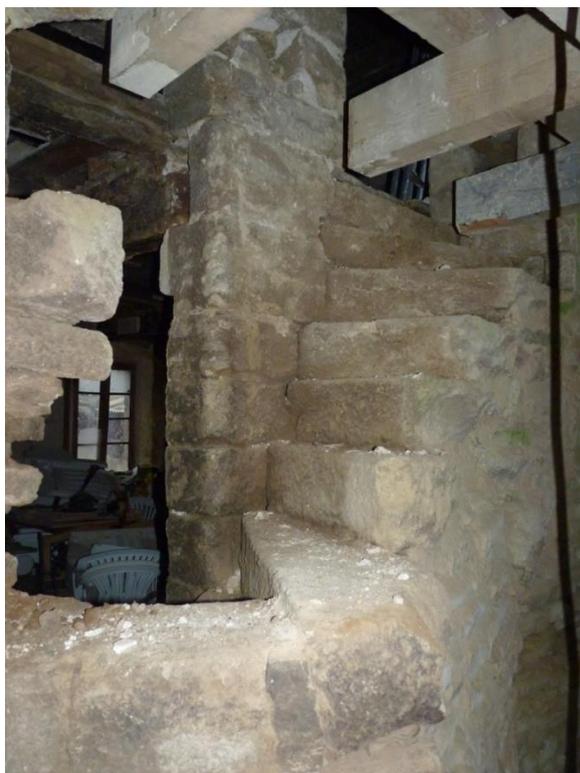
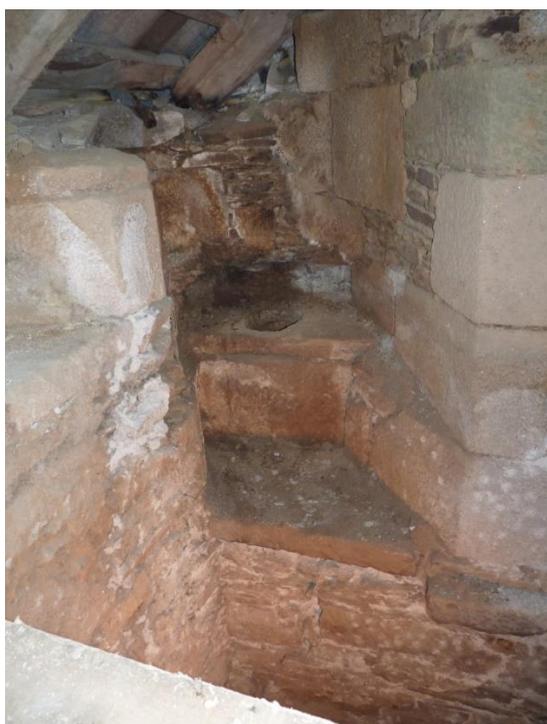
Le deuxième escalier intérieur a été démuré.

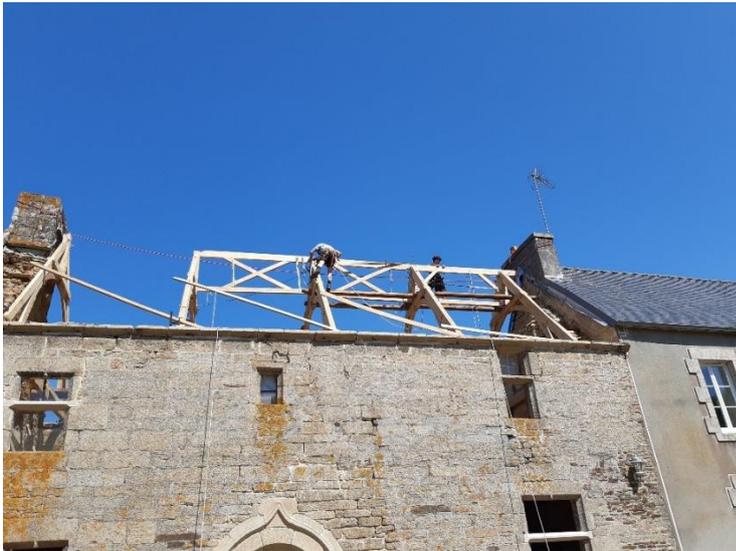
En 2020, la charpente a été refaite.

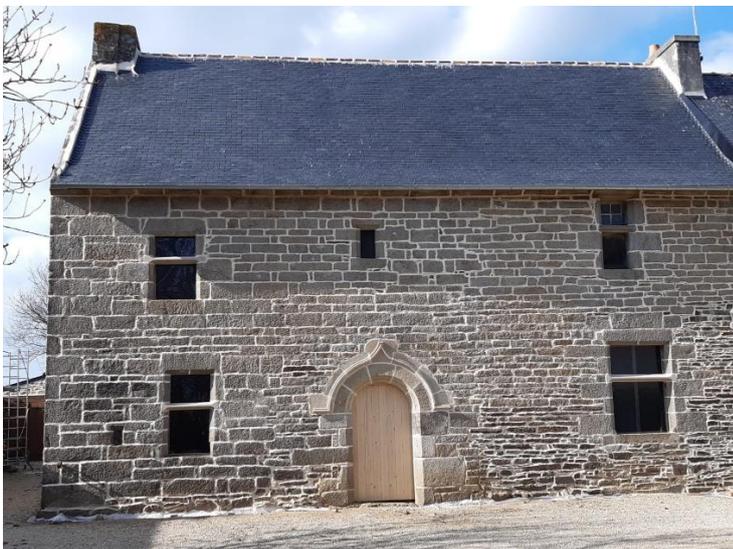
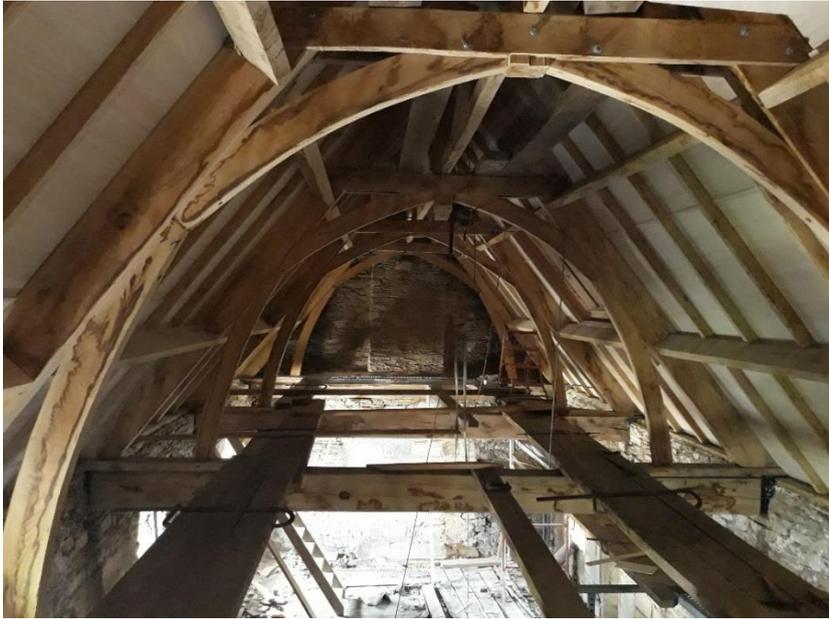
ainsi que la couverture en ardoise.

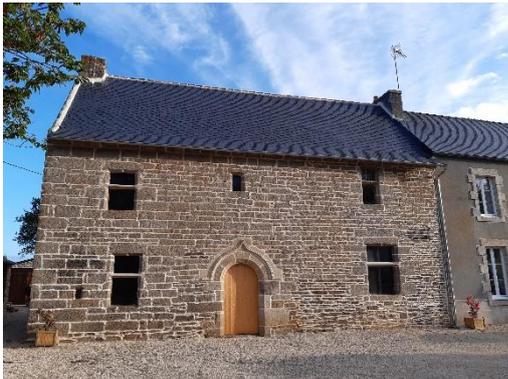
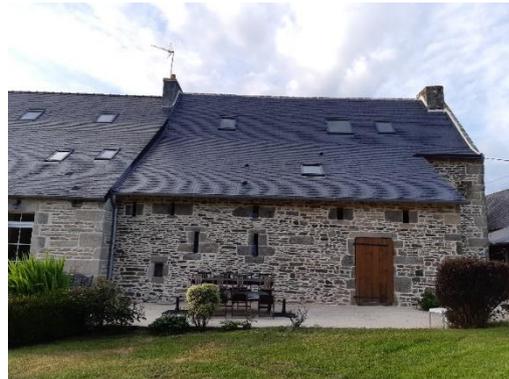
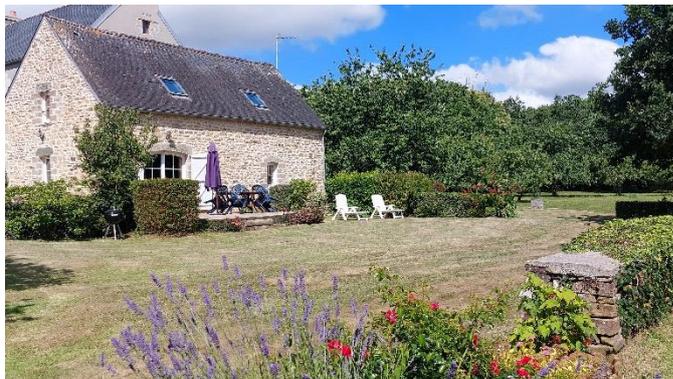
En même temps, nous avons fait le tour du pâté de maison pour rejointoyer les pierres des murs.

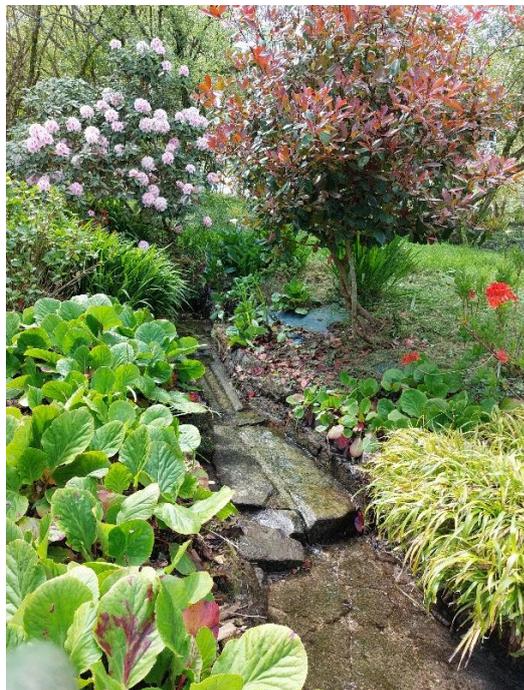
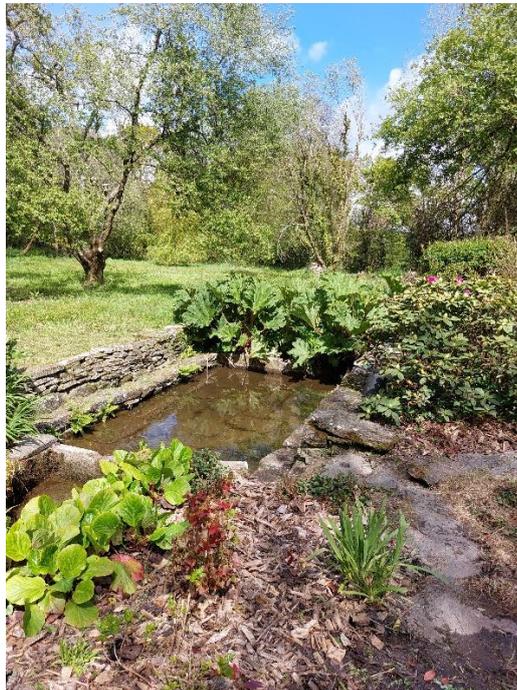
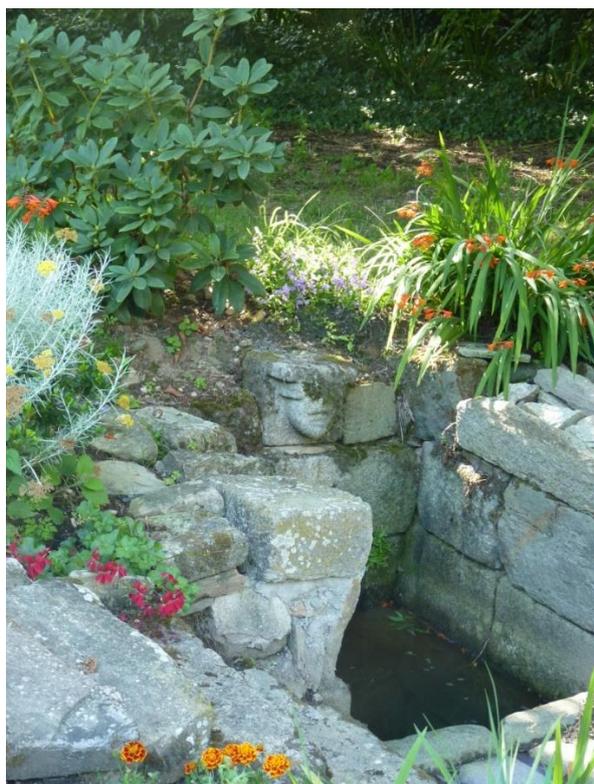
La source qui alimente le lavoir est décorée de l'ancienne tête du guetteur, anciennement sur le mur d'enceinte. Cette tête a remplacé une croix dont il subsiste le socle.

Dans le chemin de l'eau, deux curieuses pierres servent à faire décanter les impuretés de l'eau. Le lavoir a été notablement agrandi au XX^{ème} siècle.
